| 宅 地 概 要 (第一次スクリーニング結果) | | | | | | | | | | | |
| 盛土番号 | 御杖-1-1 | 宅地名 | 管野 | 造成(許可)年代 | H5~H13 | | | | | | |
| 所在地住所 | 御杖村管野 | | | | | | | | | | |

宅地カルテ（第一次スクリーニング結果）

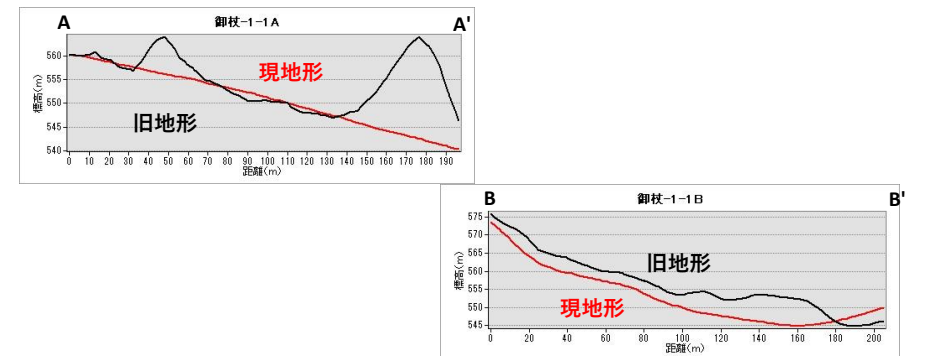
【模式断面図】

| 基礎資料整理 | | | 現地踏査 | | | | | | | | | | | | | |
|---|---|---|---|---|---|---|---|---|---|---|---|---|---|---|--|--|
| の形状と構造 | 【総評】 | 標準的な形状・構造の谷埋め型盛土である。盛土末端部はのり面構造を主体とし、法面には植生工が施されて概ね安定している。法尻には一部コンクリート擁壁が設置され、変状はなく健全である。東側の盛土のり面末端部には調整池が存在する。盛土内には「御杖小学校」の校舎の一部とグラウンドの一部が位置しており、敷地内は概ね平坦地となっている。校舎周辺部では舗石タイルの沈下が見られるが、変状は局所的であり、盛土全体が不安定化する兆候は見られない。また、敷地内の道路面にはクラックが発生するが、舗装の老朽化に伴うものと考えられる。造成年代は基準年以降である。以上より、当該箇所の優先度は「B4」と評価した。想定被害形態は、盛土末端部がのり面構造を主体としていることから「盛土のり面の不安定化によるすべり崩壊」が想定される。 | | | | | | | | | | | | 被害形態 | | |

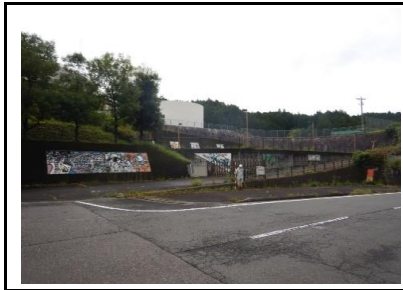
写真1 南側境界付近の状況

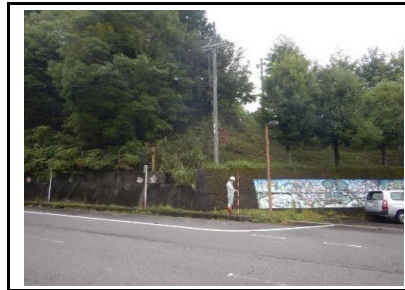
写真2 中央部境界付近の状況
