## 大規模盛土造成地 宅地カルテ（概要・総評）

| 宅地概要（第一次スクリーニング結果） | | | | | | |
|---|---|---|---|---|---|---|
| 盛土番号 | 御杖-2-1 | 宅地名 | 神末 | | 造成（許可）年代 | S51～H11 |
| 所在地住所 | 御杖村神末 | | | | | |

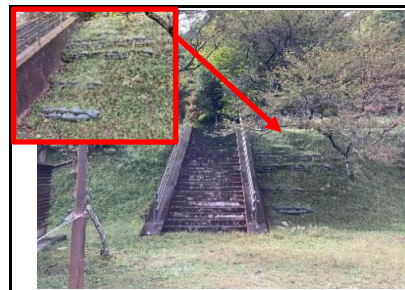
写真11 土砂流出跡

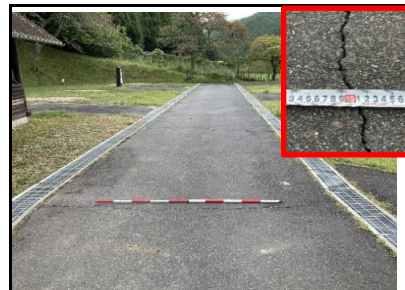
写真15 路面のクラック

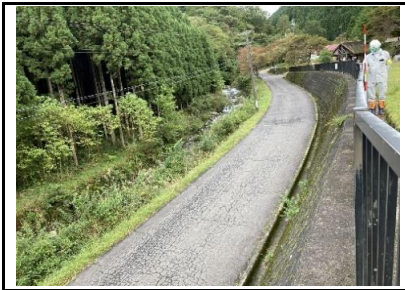
写真18 擁壁天端の状況

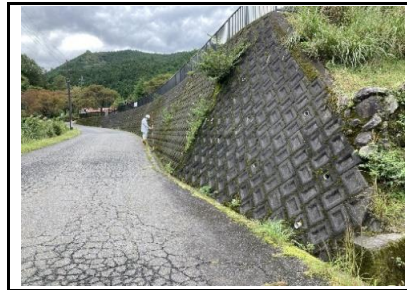
写真19 擁壁の状況

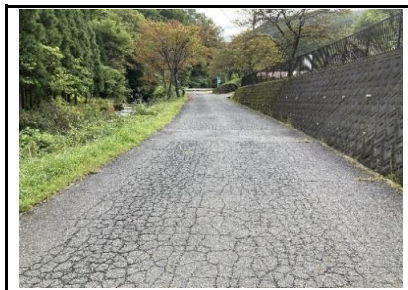
写真21 路面の亀裂

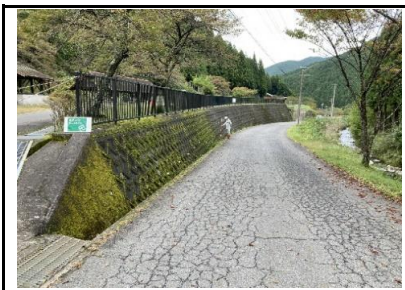
写真22 擁壁の状況

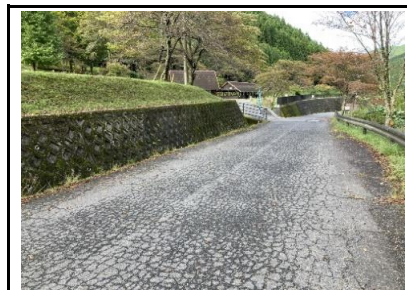
写真23 路面の亀裂
